CENTRO DE VALORIZAÇÃO CULTURAL

Requalificação de Edificação Preexistente em Jacutinga / RS

Desenvolver um anteprojeto arquitetônico de requalificação de edificação preexistente, que se encontra em estado de degradação e abandono no município de Jacutinga, no Rio Grande do Sul, prosperando assim um Centro de Valorização Cultural para o município.

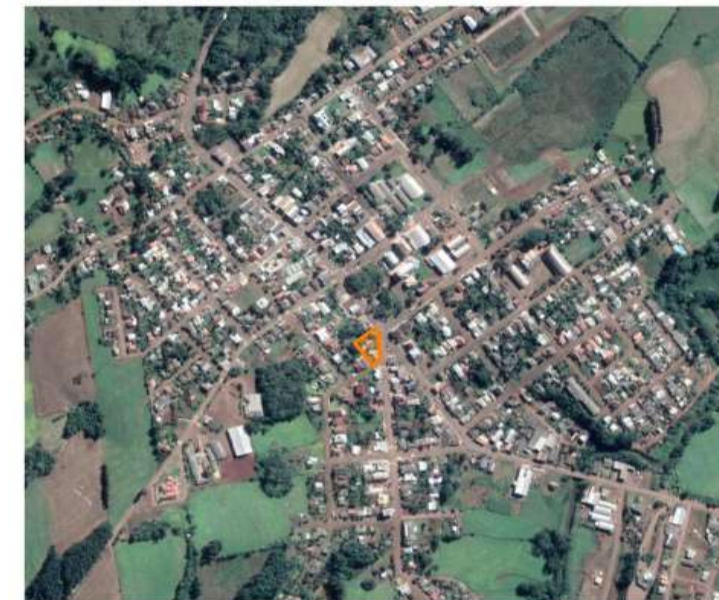
MUNICÍPIO DE JACUTINGA

LEGENDA:
● ÁREA EM ESTUDO

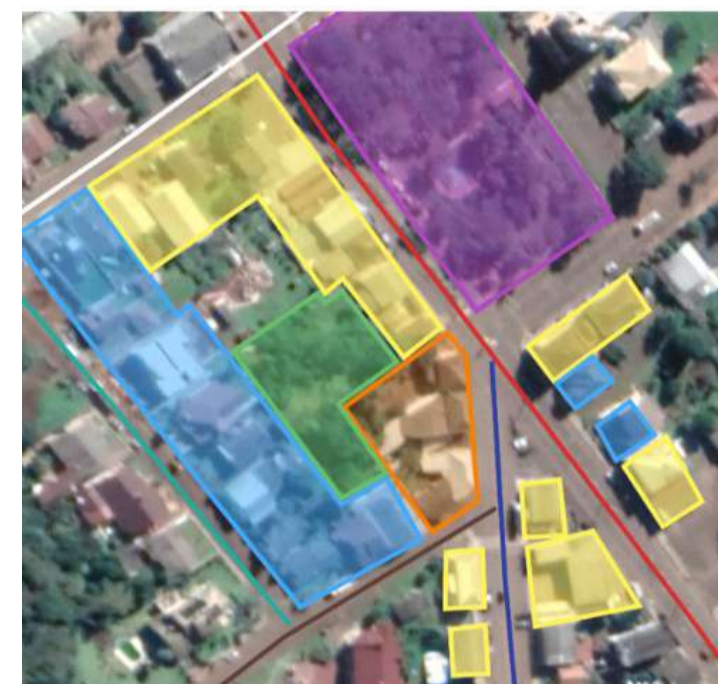
ENTORNO DO TERRENO

LEGENDA:
 ● TERRENO EM ESTUDO
 ● VEGETAÇÃO
 ● COMÉRCIO
 ● RESIDÊNCIAS
 ● PRAÇA GERMANO CITTA
 ● AVENIDA ÂNGELO GASPARETTO
 ● AVENIDA LUIS PISSETI
 ● RUA JOSÉ MEZAROBBA
 ● RUA VITÓRIO MAGRIN
 ● RUA ÂNGELO FABIANE

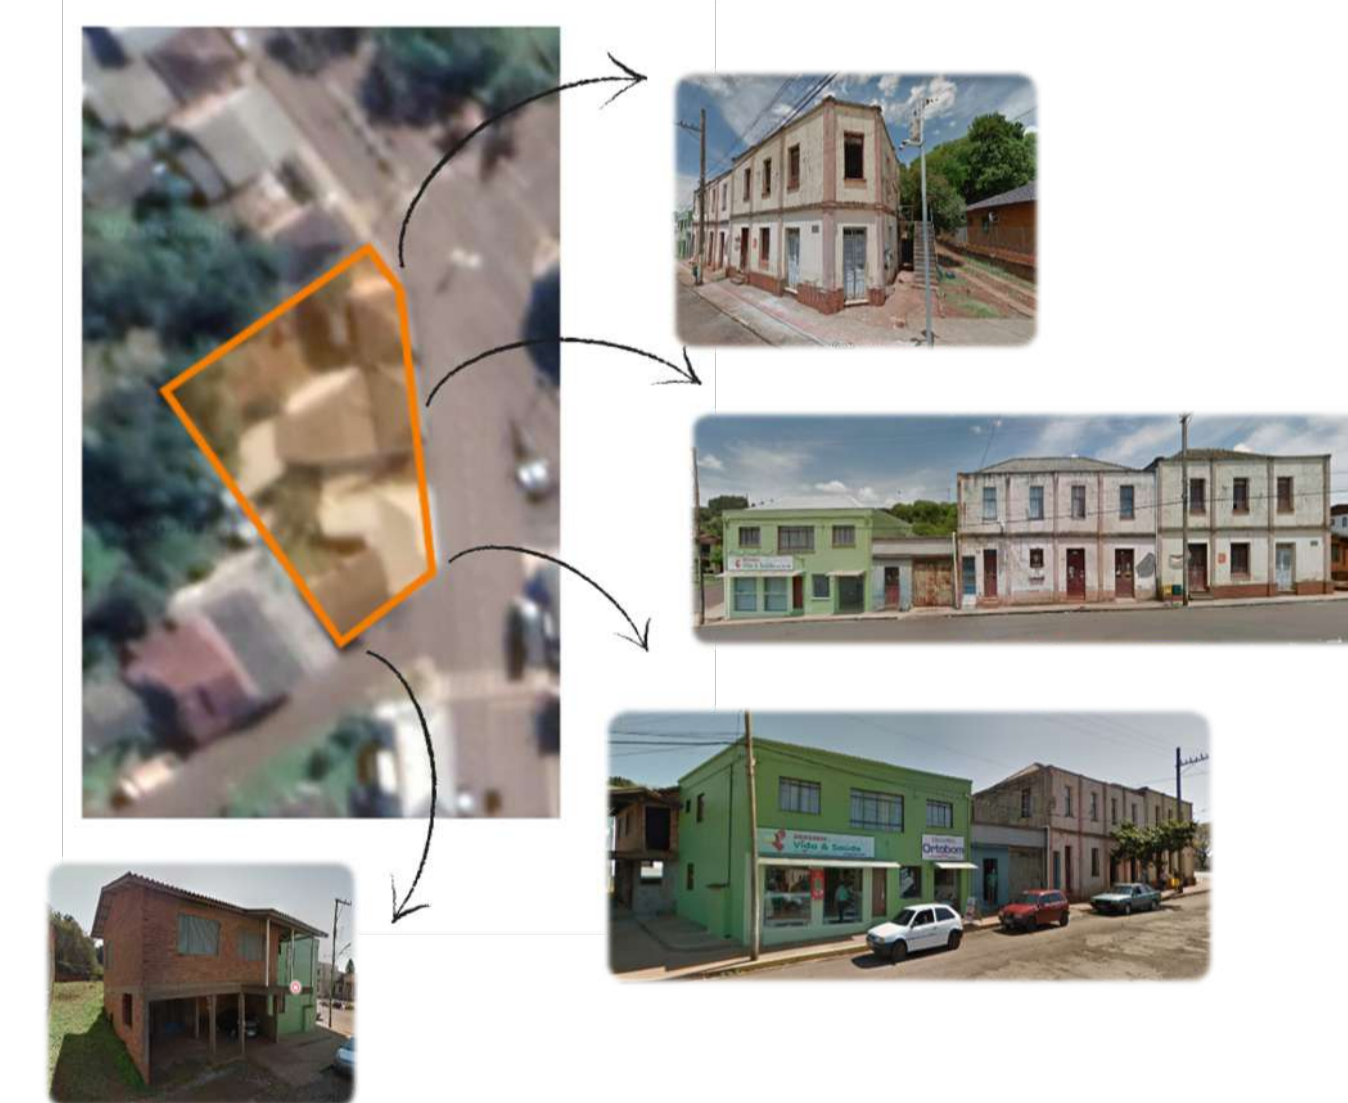
LEVANTAMENTO FOTOGRÁFICO

Salienta-se que a edificação se encontra em estado de deterioração, transmitindo um descaso e abandono em relação a história, a cultura e a memória do município.

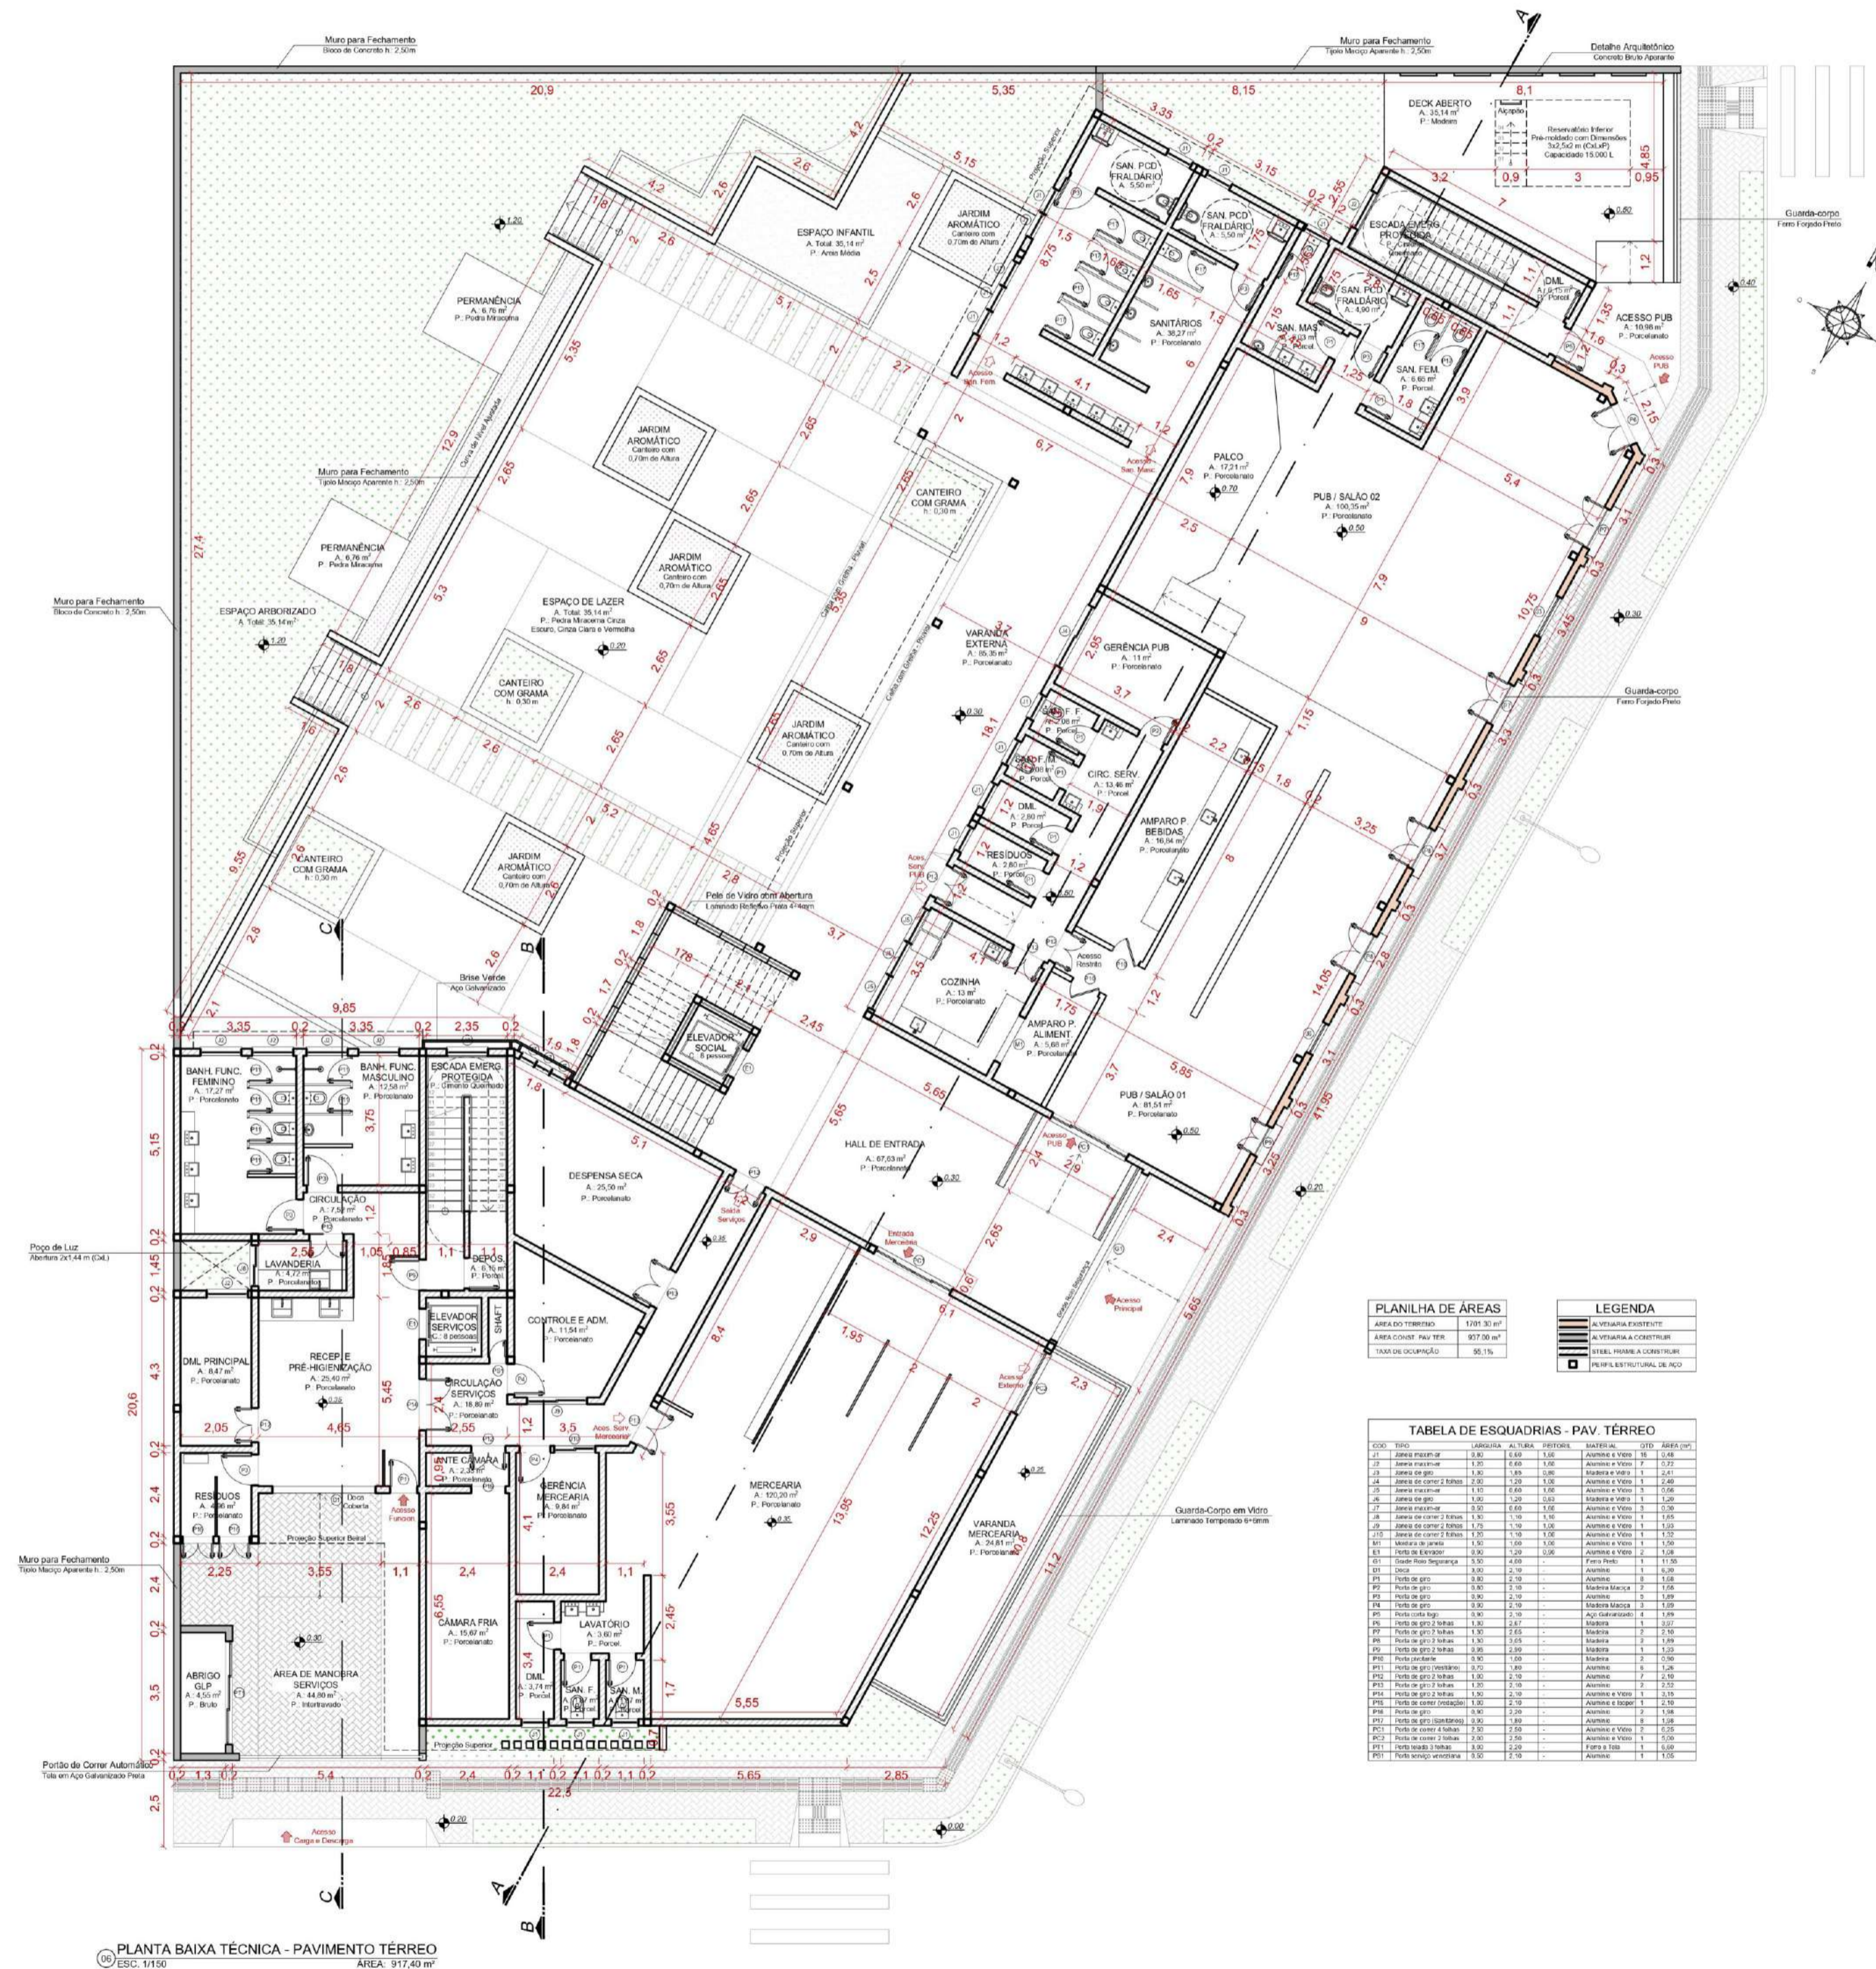
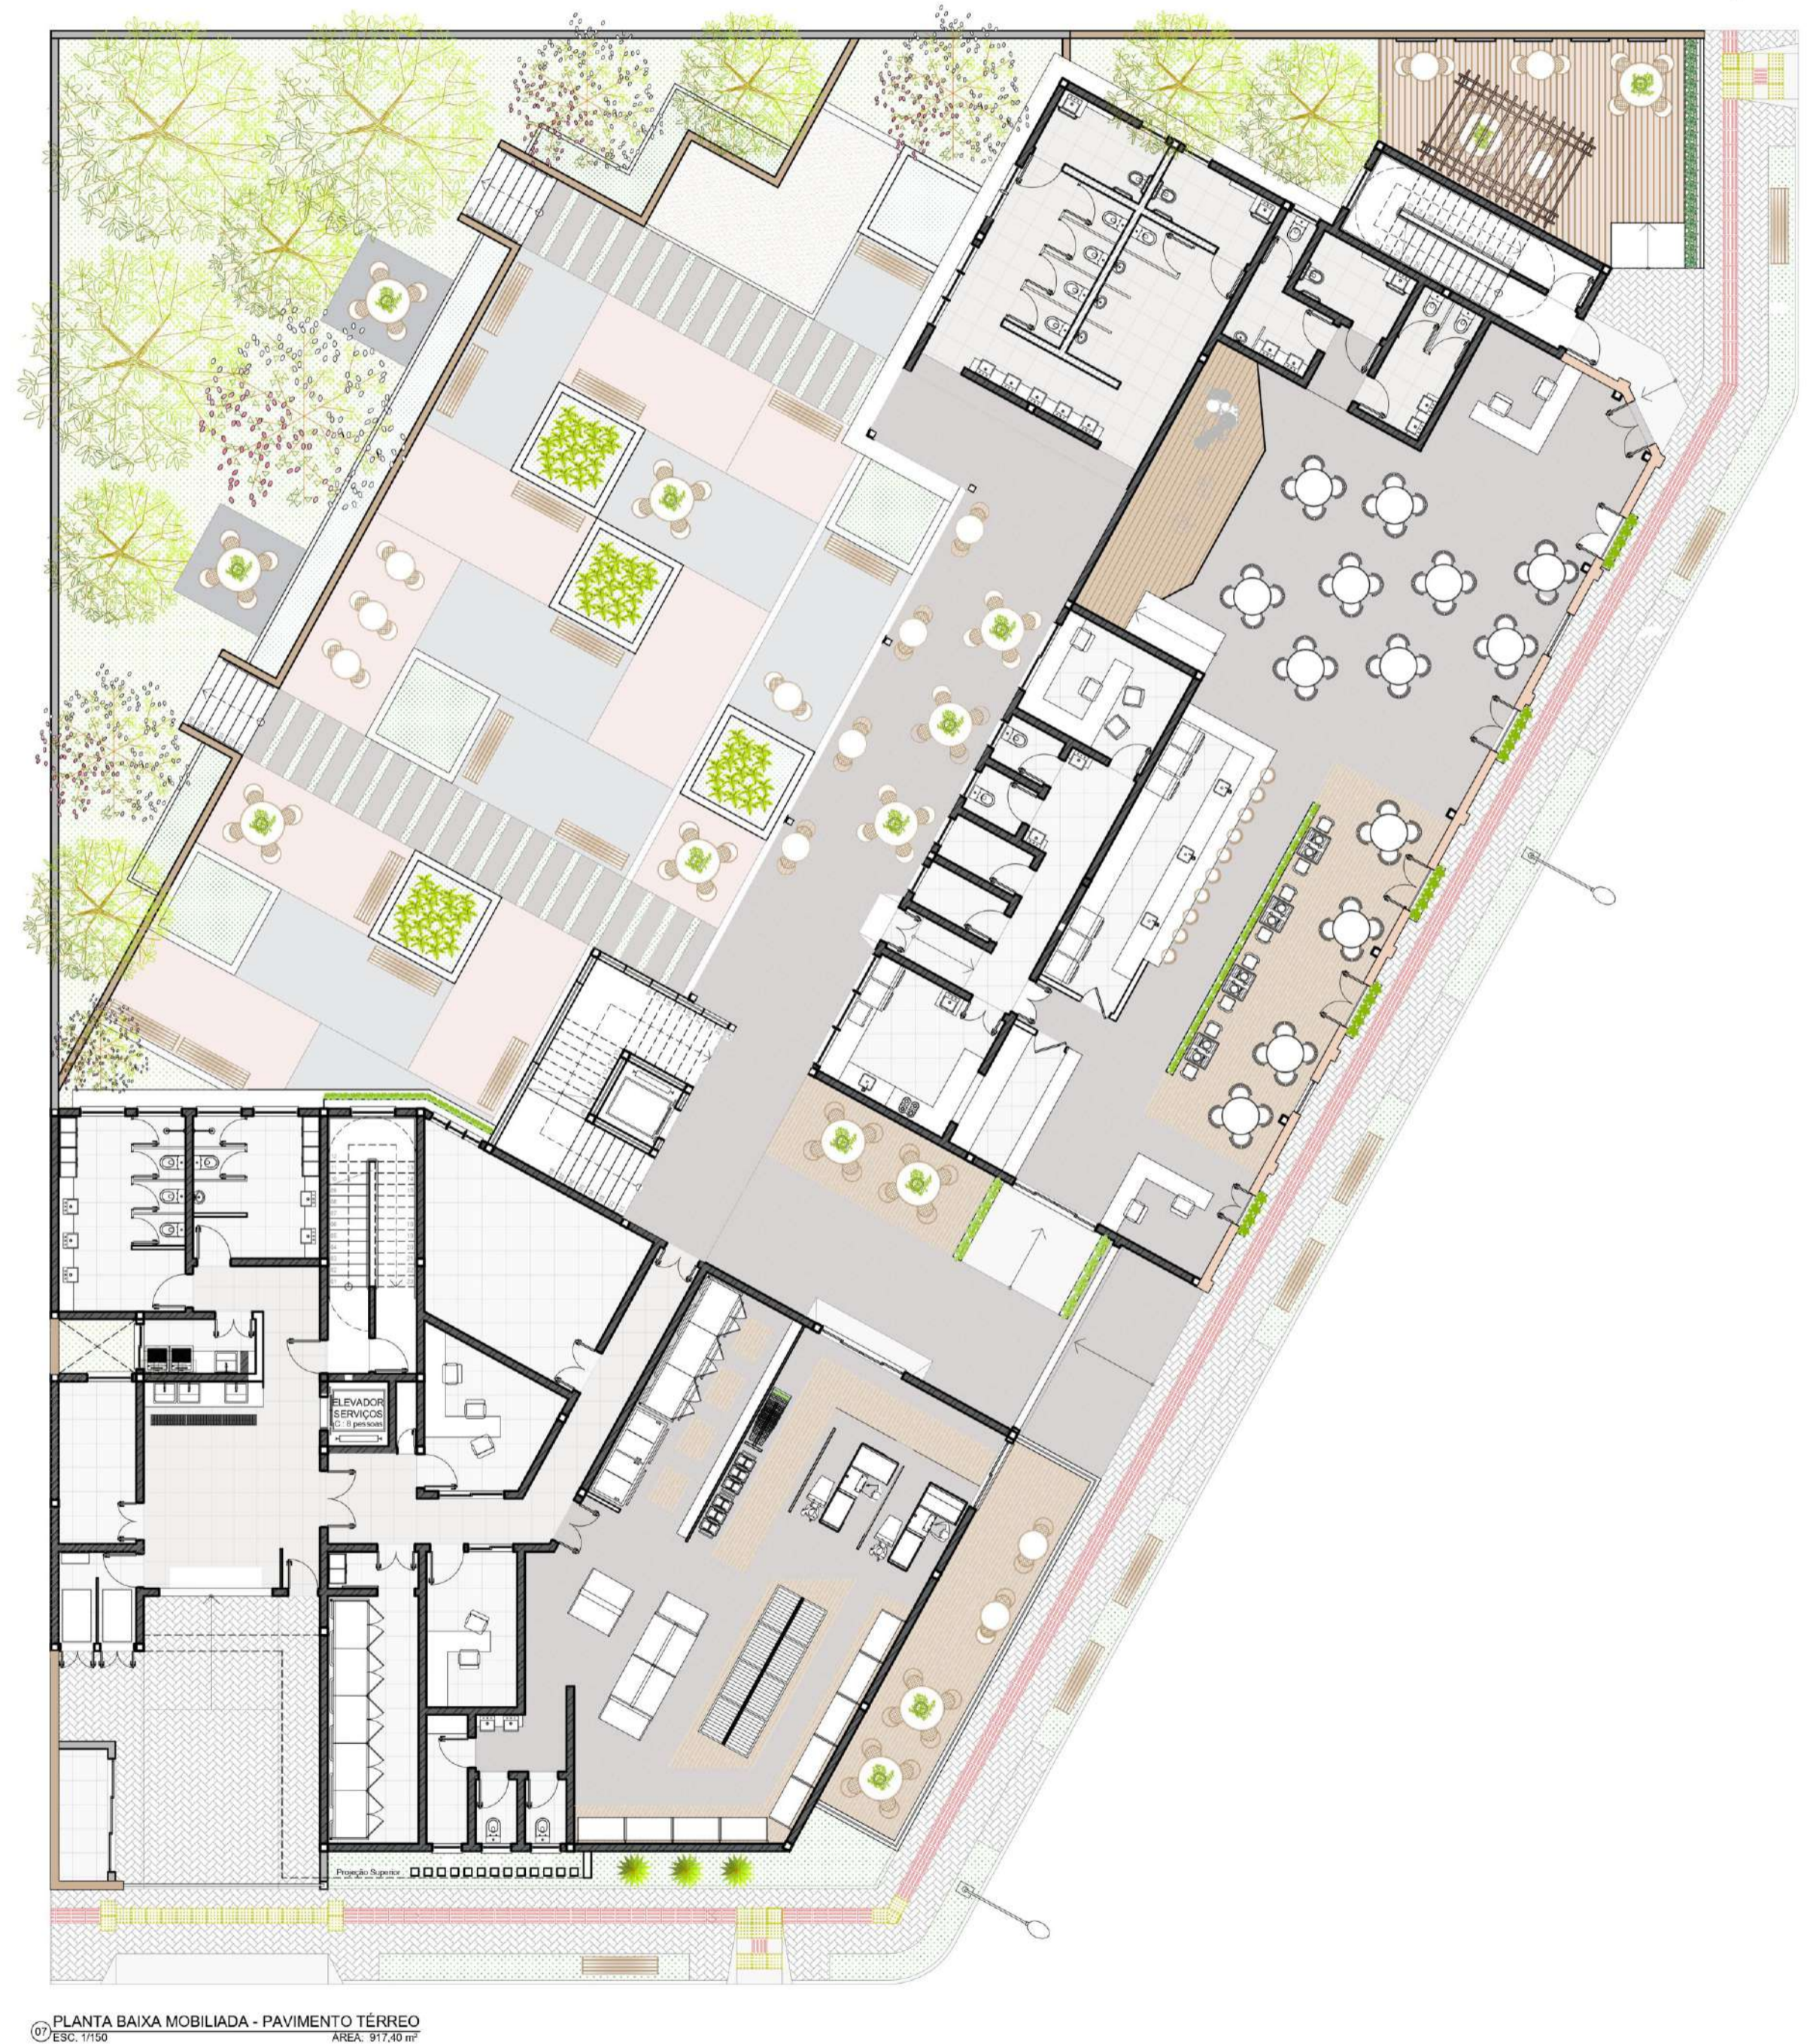
Pavimento Térreo

Divide-se em 03 (três) grandes setores: Mercadoria, Pub e Espaço de Lazer Externo.

Esses setores são interligados por acessos que dividem-se em:

- Serviços: utilizados para abastecimento e acesso dos funcionários;
- Acesso Livre e Amplo: localizado entre a construção nova e a preexistência, que também possibilita acessar o espaço externo no fundo do terreno;
- Acessos Específicos: em cada atividade comercial.

As escadas e elevador que ligam os outros pavimentos, estão inseridos no hall de entrada amplo, com fácil acesso e visualização para a população.

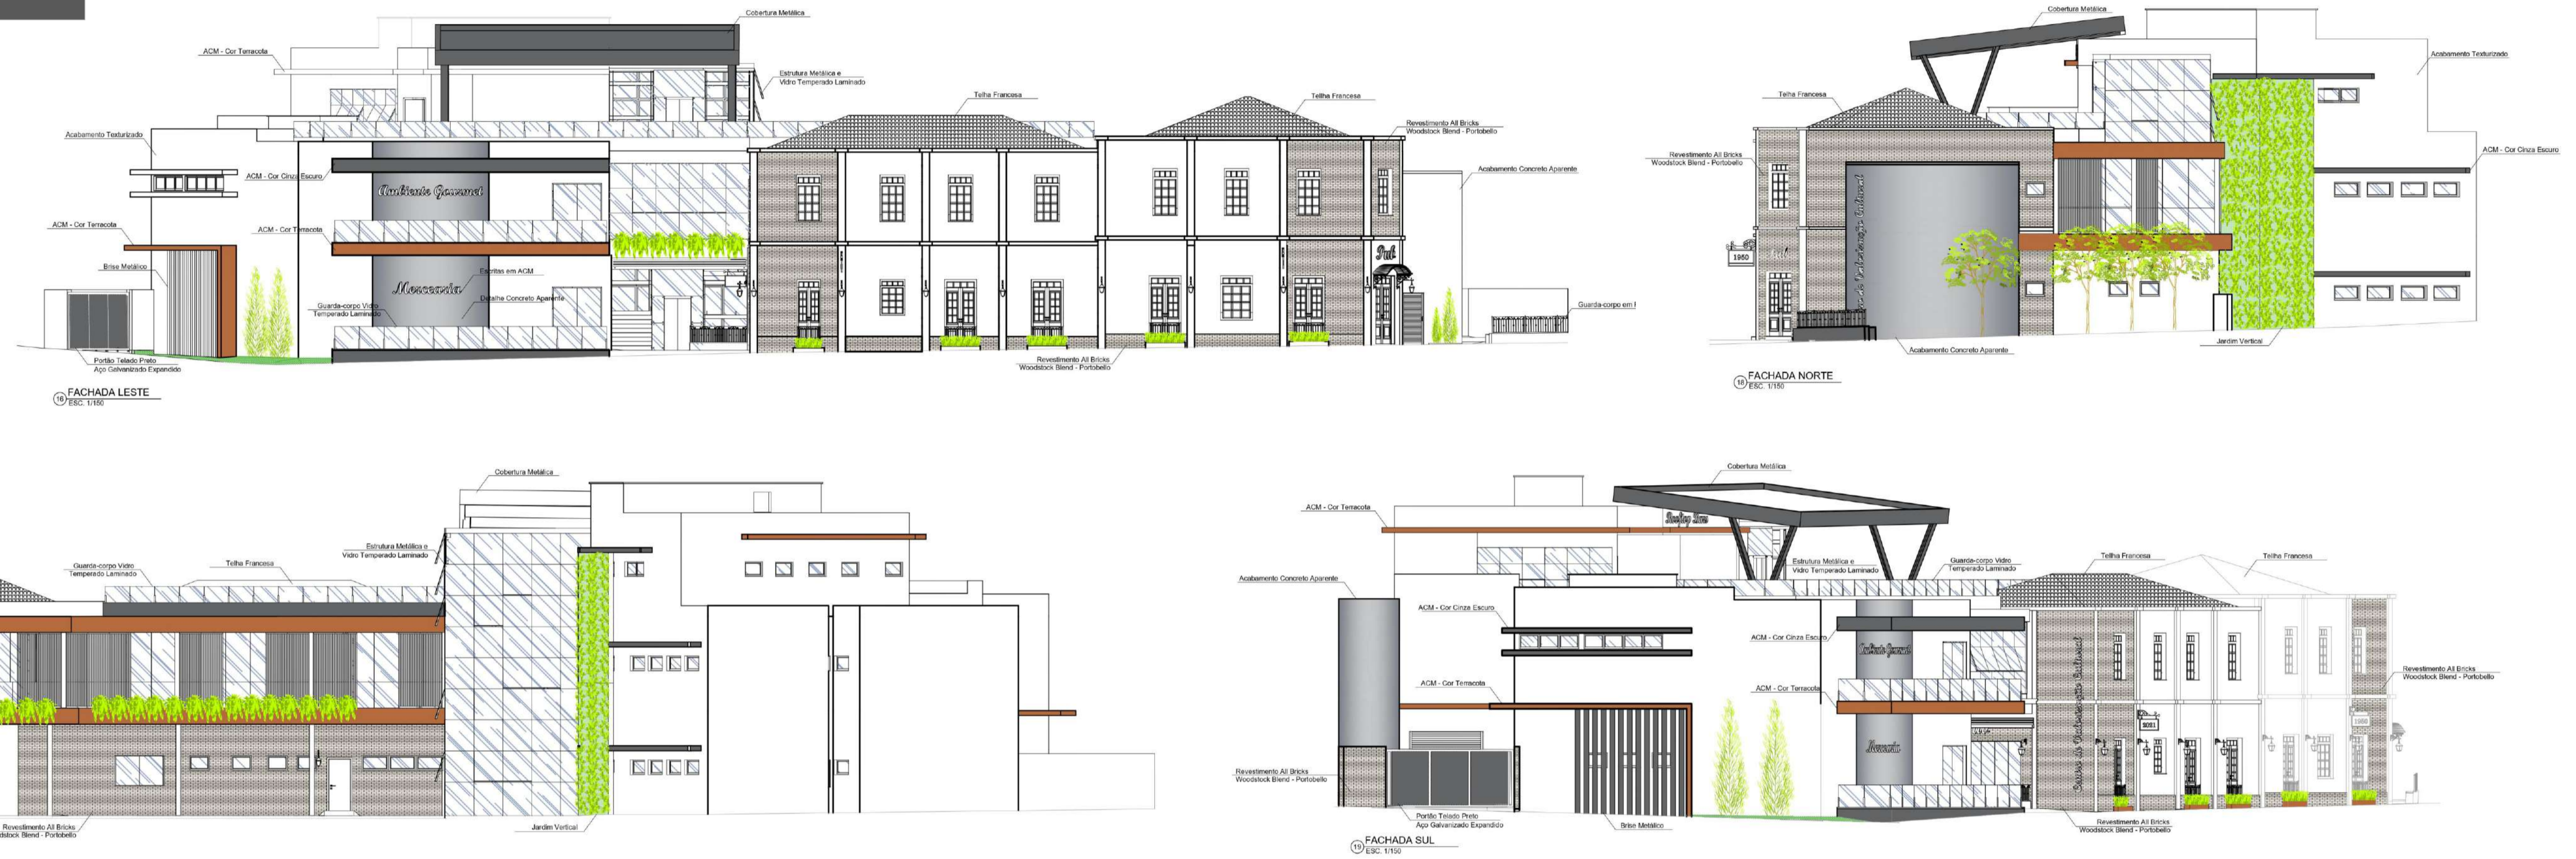
Fachadas

A escolha e aplicação dos materiais e colorações nas fachadas, considerou valorizar a preexistência, utilizando revestimentos que assemelham-se com tijolo a vista, justamente para demarcar a edificação preexistente.

Ao contrário do restante da edificação, que deve enaltecer a diferença das construções, mas de forma a harmonizar com a preexistência sem ofuscá-la.

Desta forma, utilizou-se materiais distintos, mas alguns com coloração Terracota para harmonizar com os revestimentos da fachada da preexistência.
