# Clube Aquático Dona Mairi

## Uma proposta de lazer e bem-estar

Universidade Regional Integrada do Alto Uruguai e das Missões - Campus Erechim  
 Trabalho Final de Graduação  
 Orientador: Darllan Fabiani da Silva Santos  
 Orientanda: Larissa Mara Mattia

Arquitetura e Urbanismo 2017/I

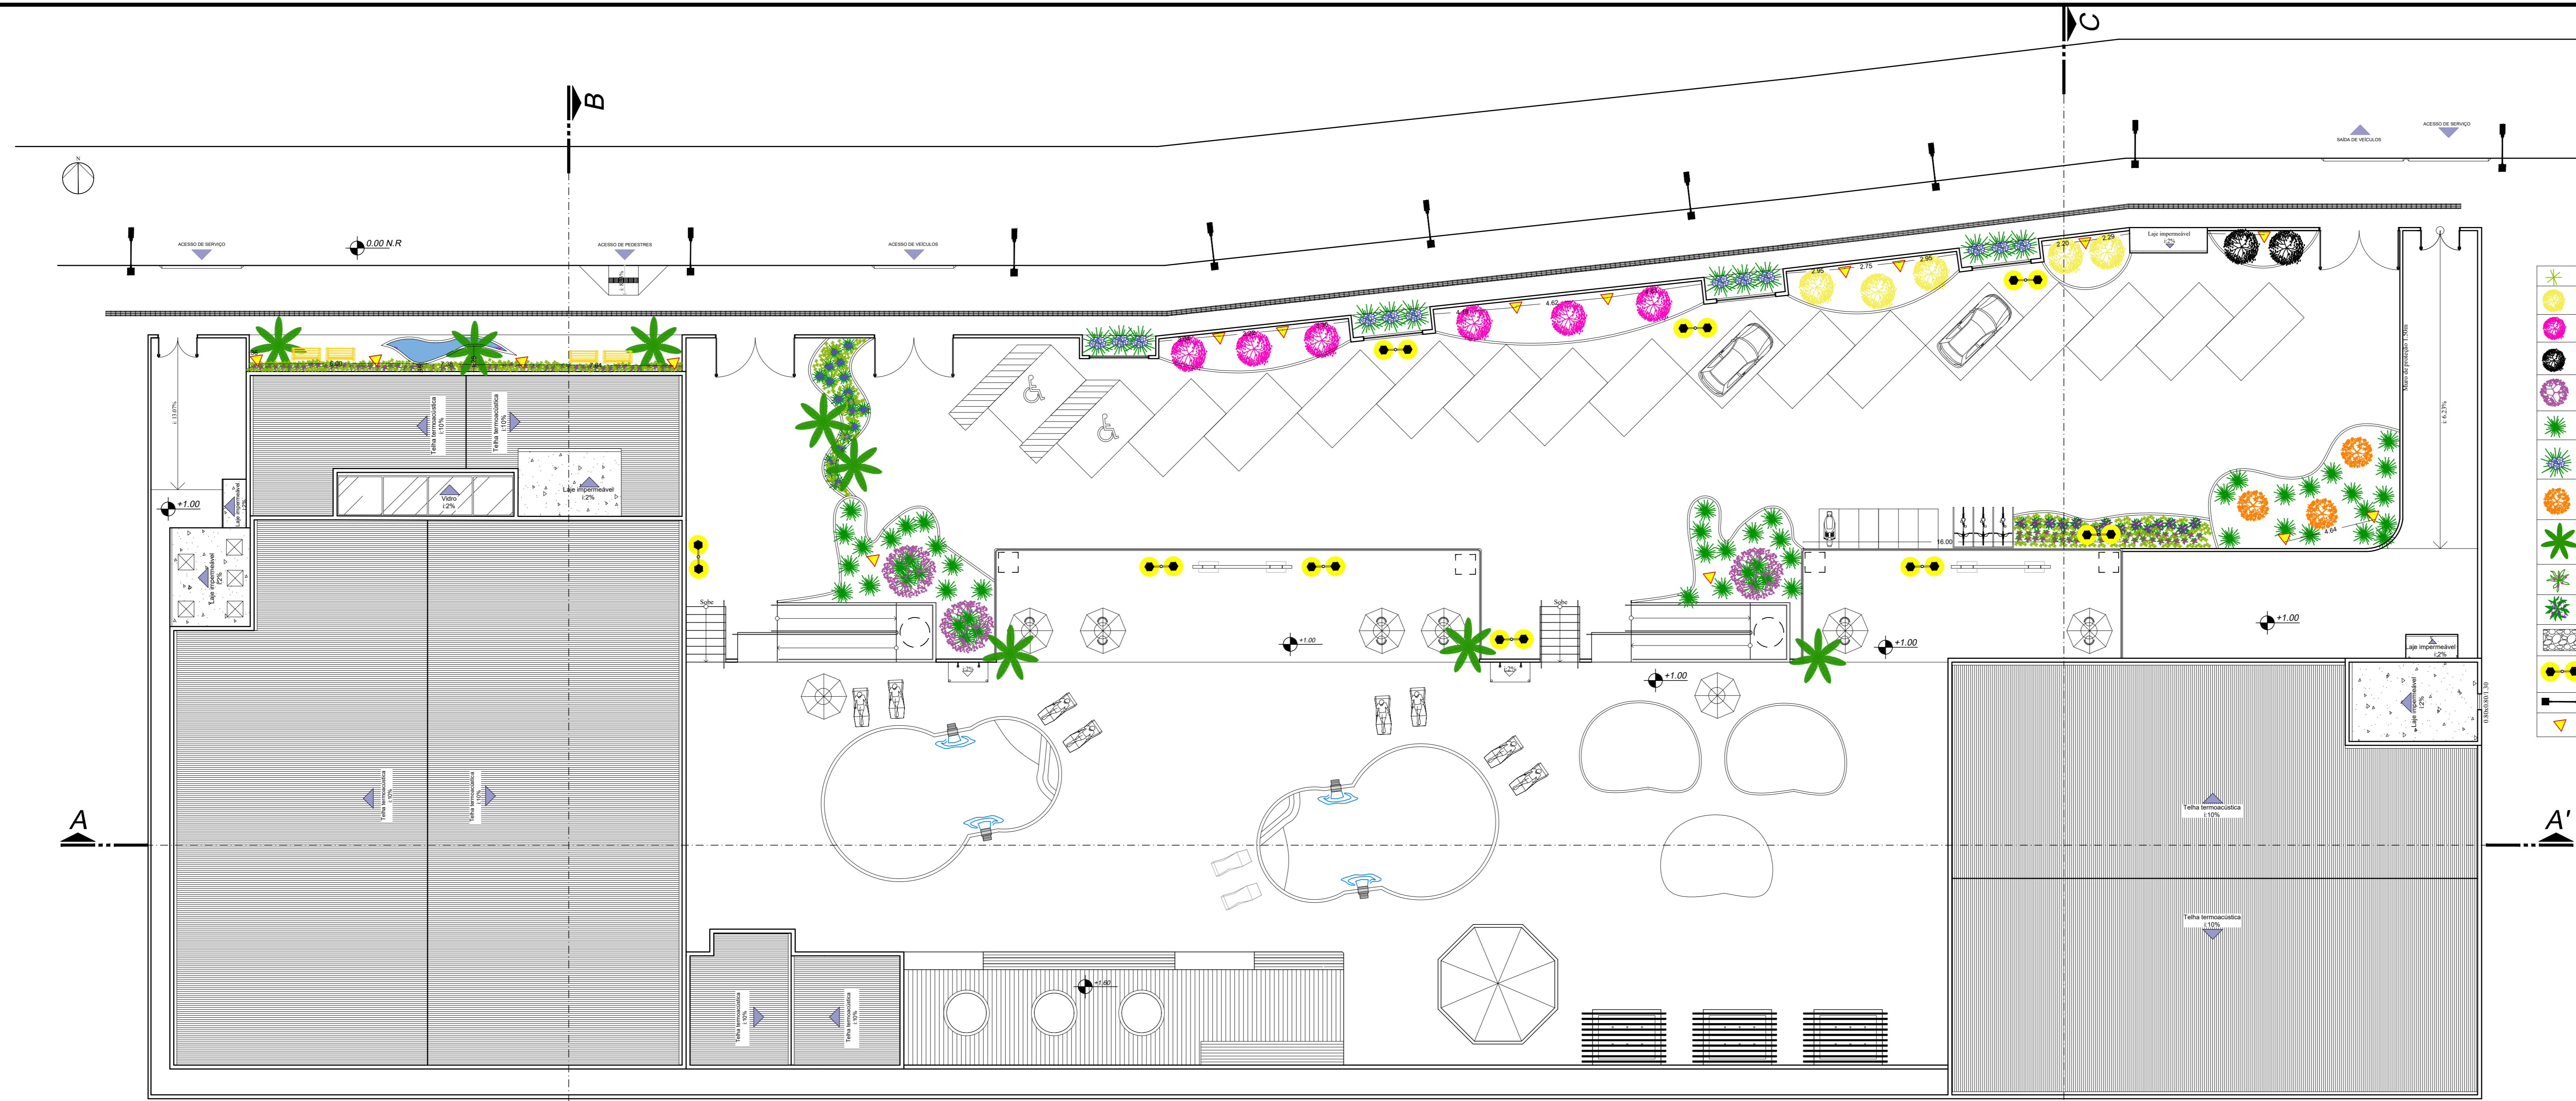
Planta de Cobertura e Paisagem.  
Escala: 1:50

Grama Emergente	
	lâmp amarelo	05 un.
	lâmp rosa	06 un.
	lâmp branco	02 un.
	Jacarandá	03 un.
	Moringa	02 un.
	Apparthus	13 un.
	Acácia	03 un.
	Palmeira	5 un.
	Anor perfêdo	15 un.
	Lourinda	7 un.
	Canele de pinus - canteiros	
	Plante baixo 3m - cas globos com lâmpadas bulbo 30W LED	9 un.
	Plante com refletor LED 50w	9 un.
	Refletor externo LED 20W	14 un.

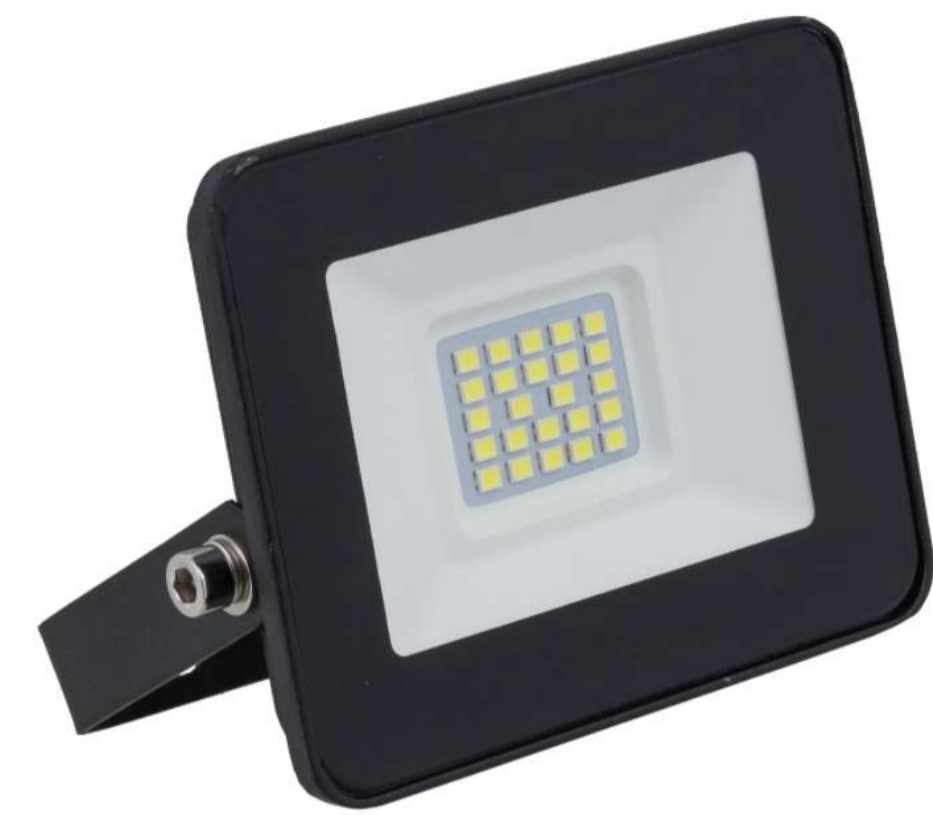
Refletor Projetor LED externo 6000K 20W BIVOLT  
 7X10X2cm vidro e alumínio preto (gaya 9515)

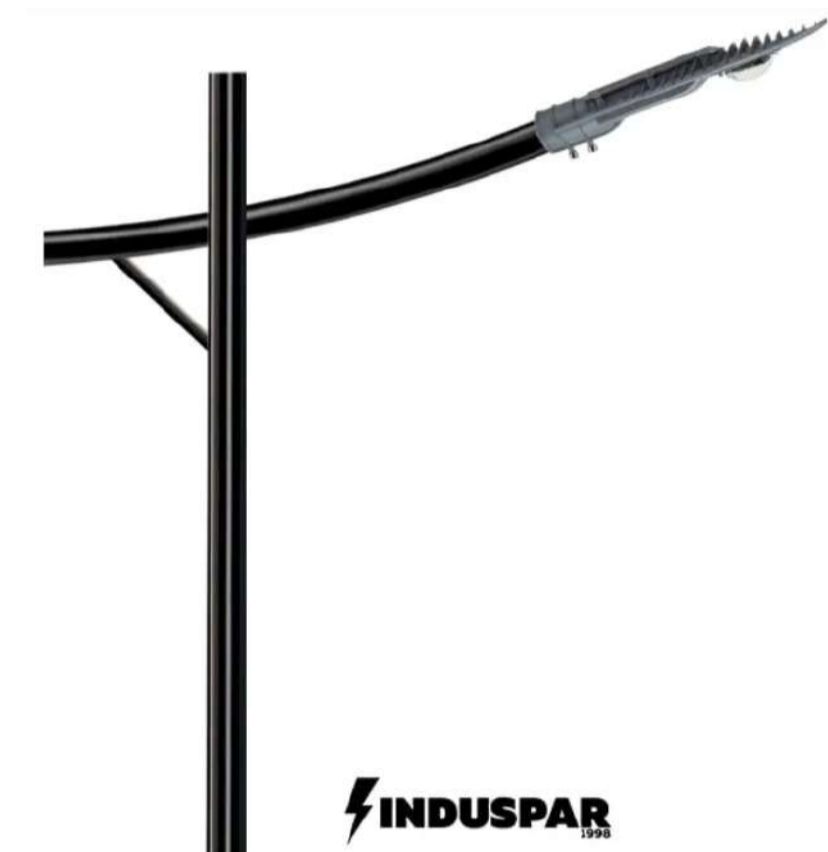
Poste de Jardim Led Titan 10 - 4 metros - 1  
 Luminária 50W - P34L/1-50W (induspar)

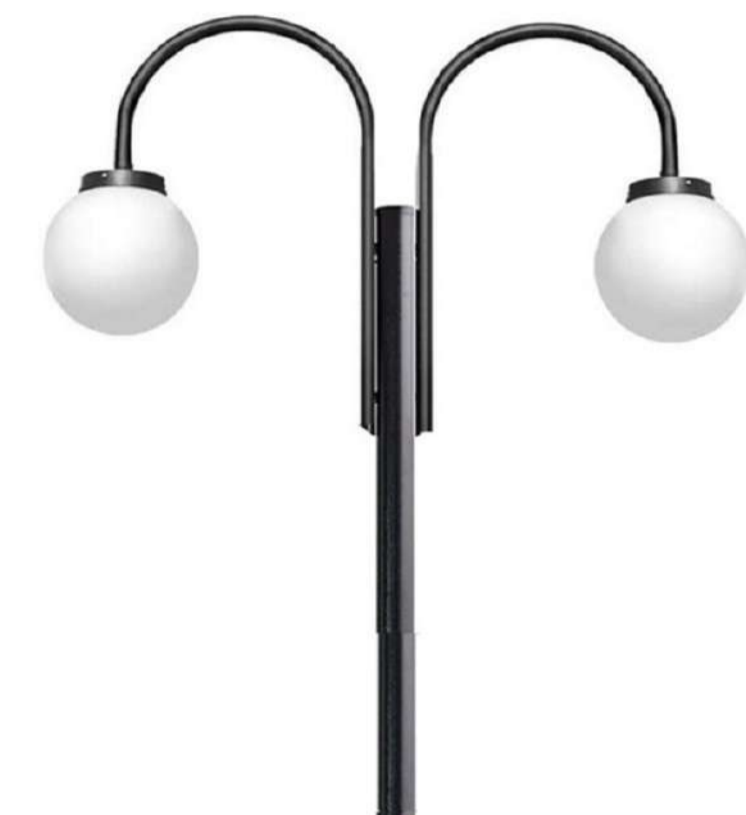
Poste Globo Externo Duplo para Jardim  
 3 metros (eterna iluminação)

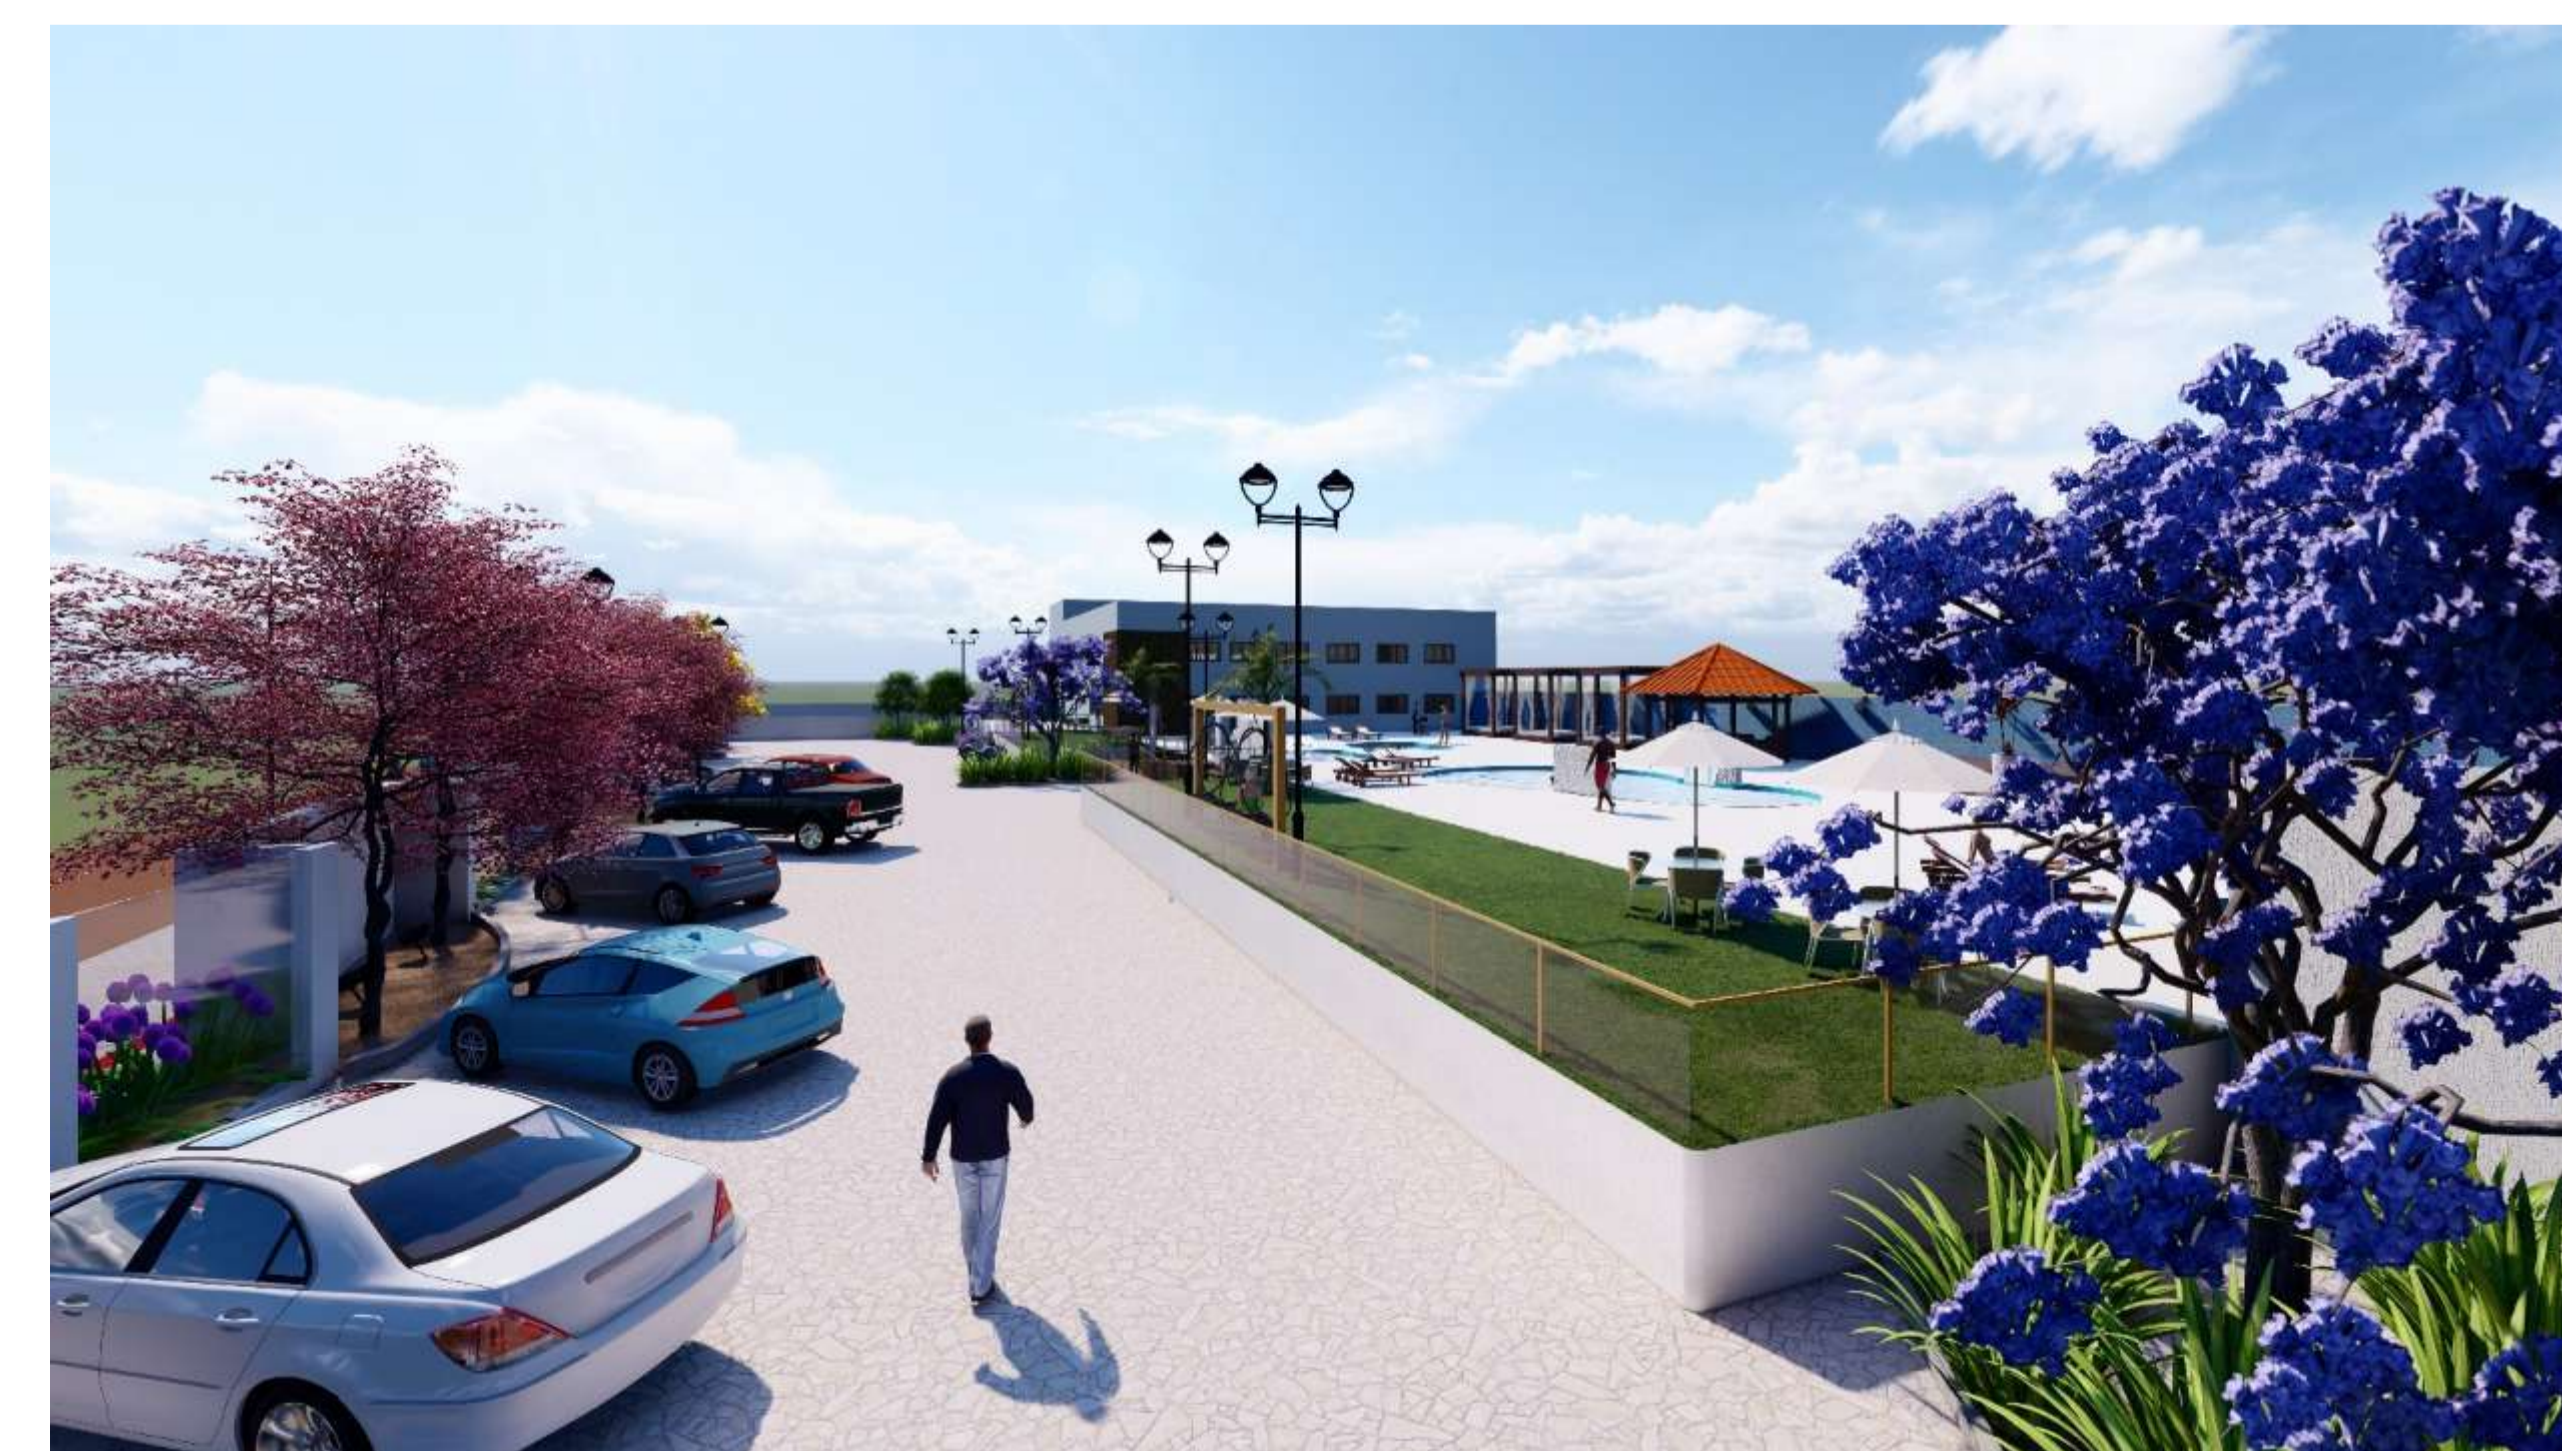
Piso atérmico e antiderrapante  
 50x50x1,5cm Cinza - Silvano  
 Schwanke

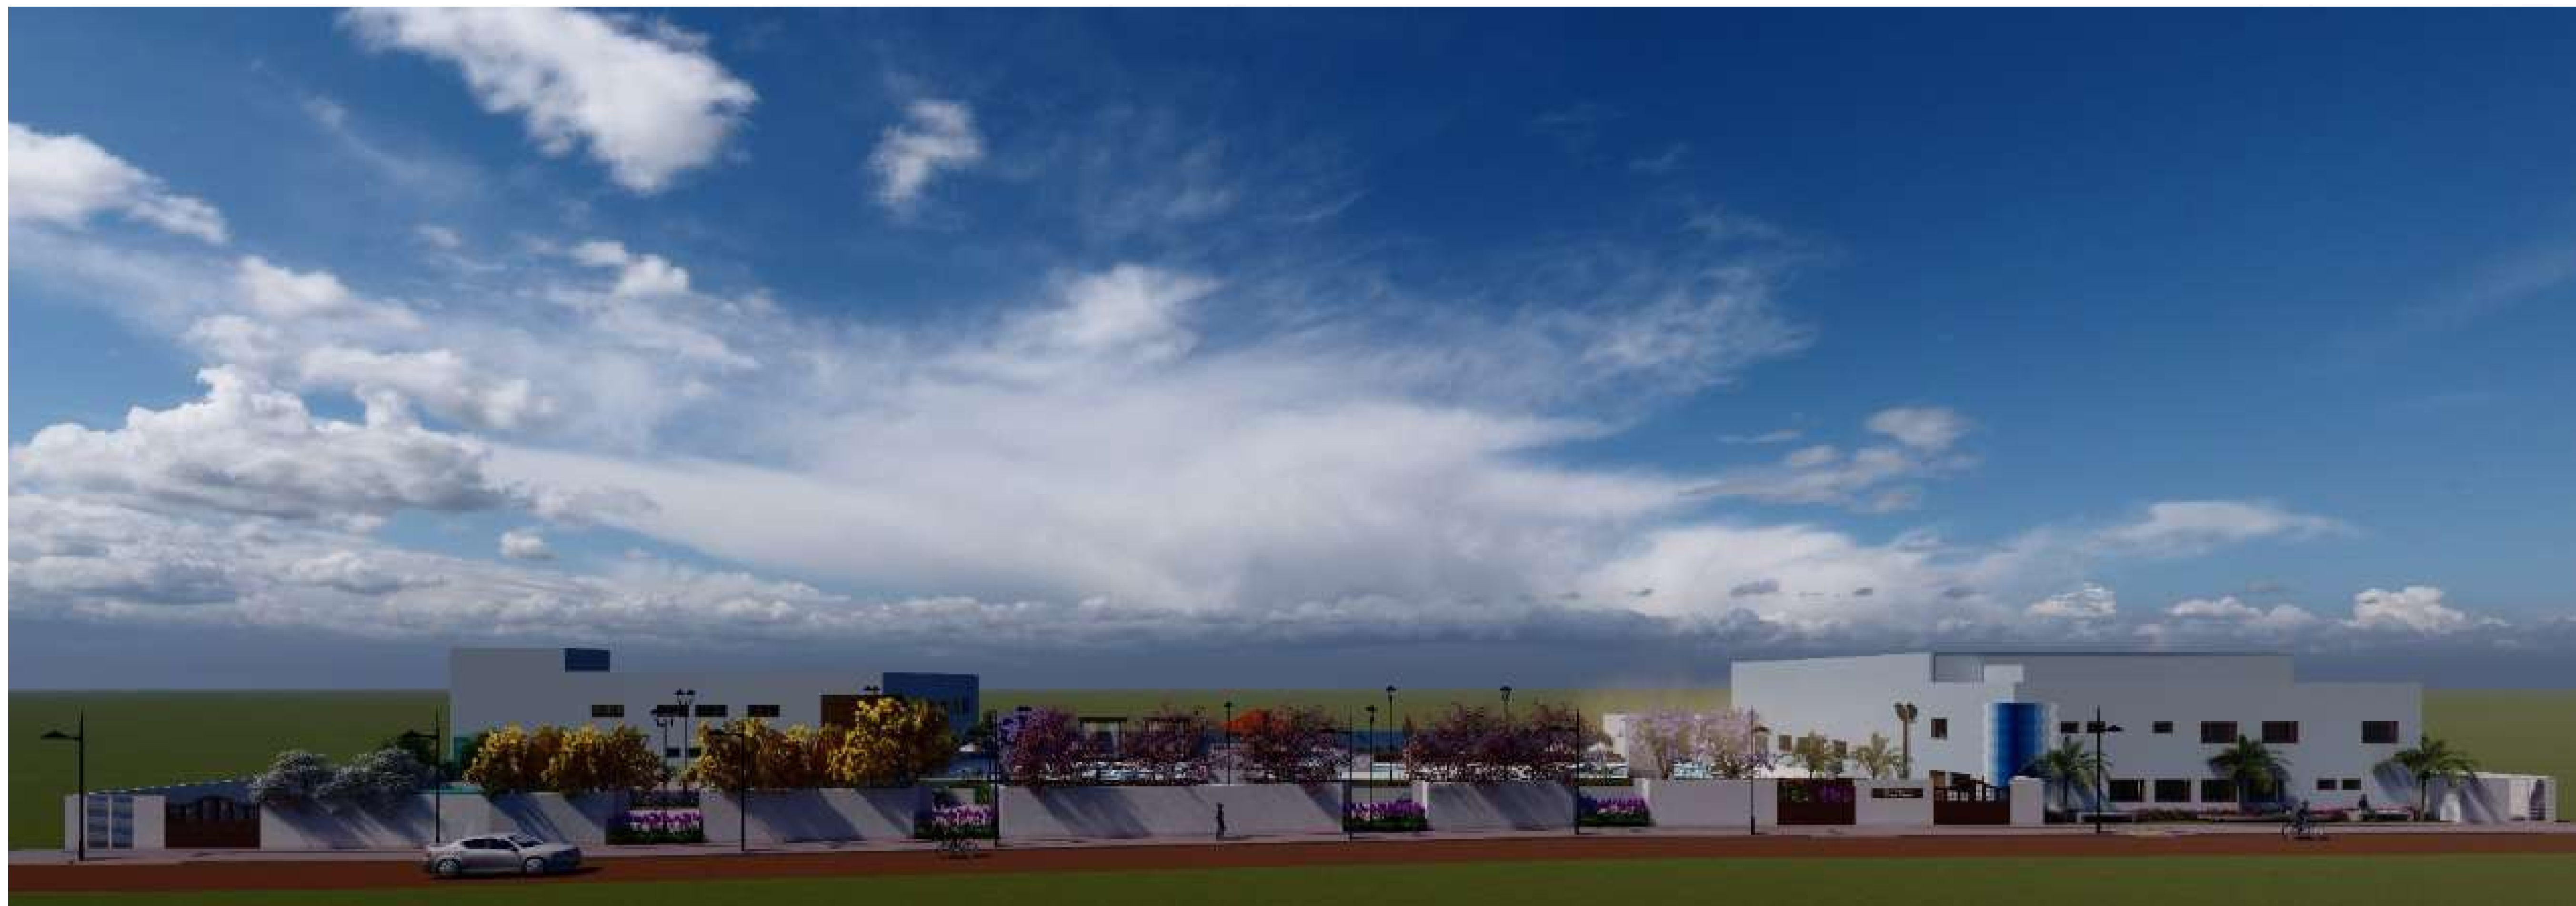
As madeiras Ipê e Bambu foram escolhidas por possuírem grande resistência à água e intempéries, e além disso conferem uma estética única e diferenciada aos ambientes!  
Placas de aço em 5 tonalidades de azul e em formato de ondas garantem o movimento para a fachada principal!  
Em outra fachada encontramos a pedra ferro em tons de marrom e preto, onde o ambiente pede mais contato com cores terrosas!  
A vegetação em tons coloridos se tornam destaque e harmonizam com os tons mais escuros da madeira!  
Os portões de acesso nos remetem ao ambiente rural, sendo feitos de madeira e ferro e com formas arredondadas!

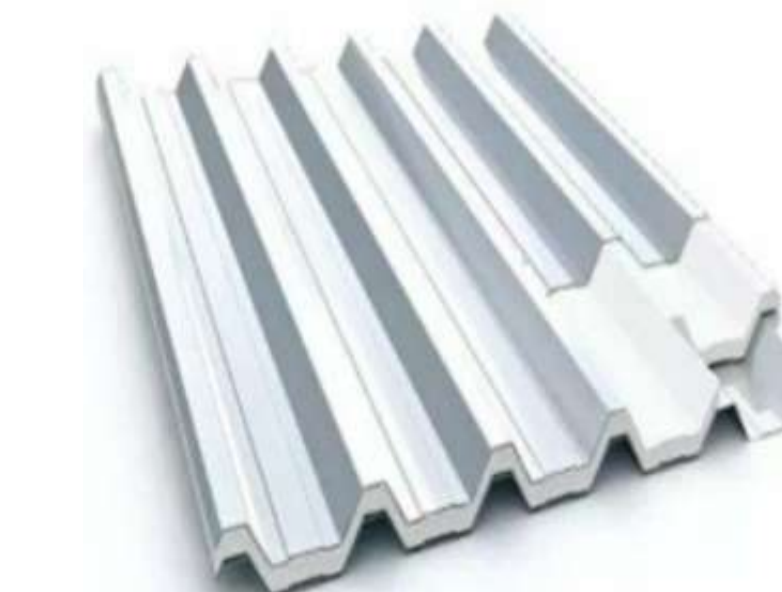
Telha sanduiche

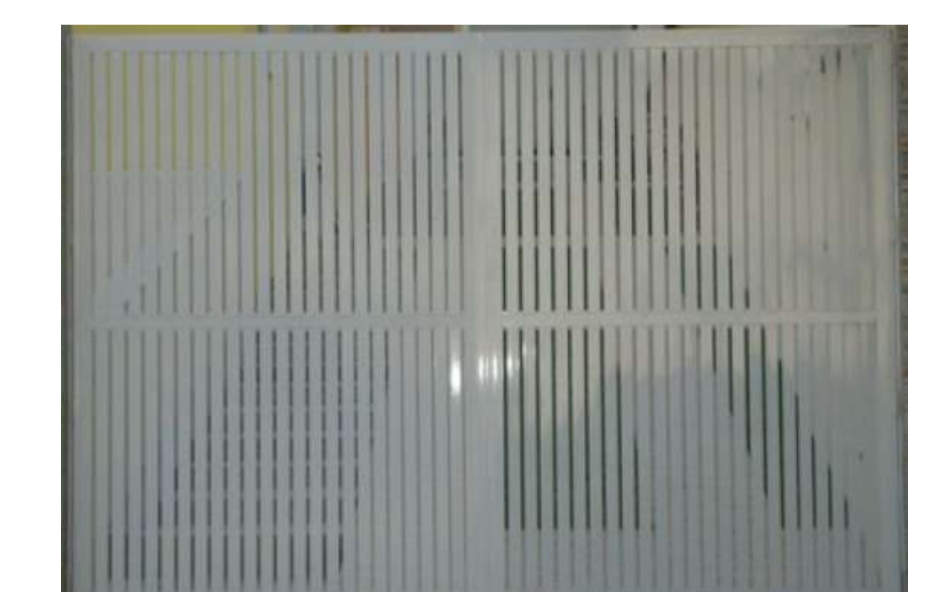
Portão de abrir 2 portas em alumínio branco 2.00x2.30m

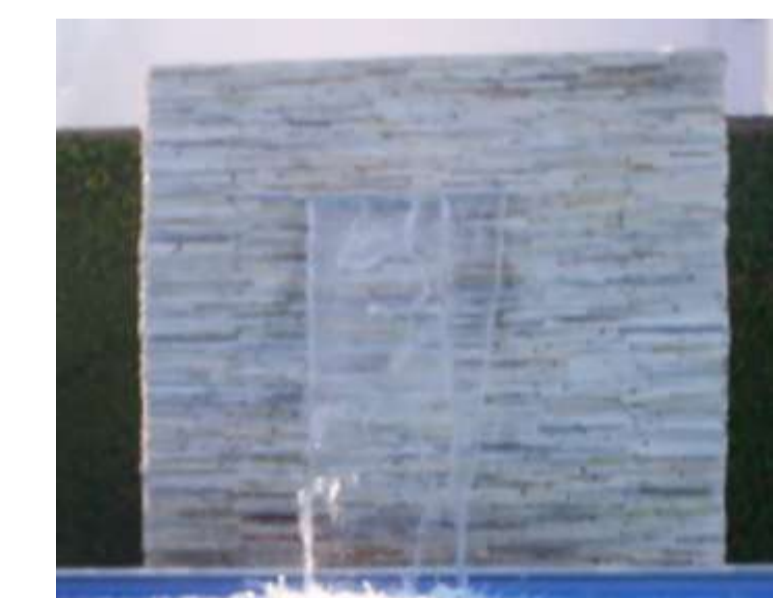
Cascata para piscina de embutir com revestimento de pedra quartzo branco

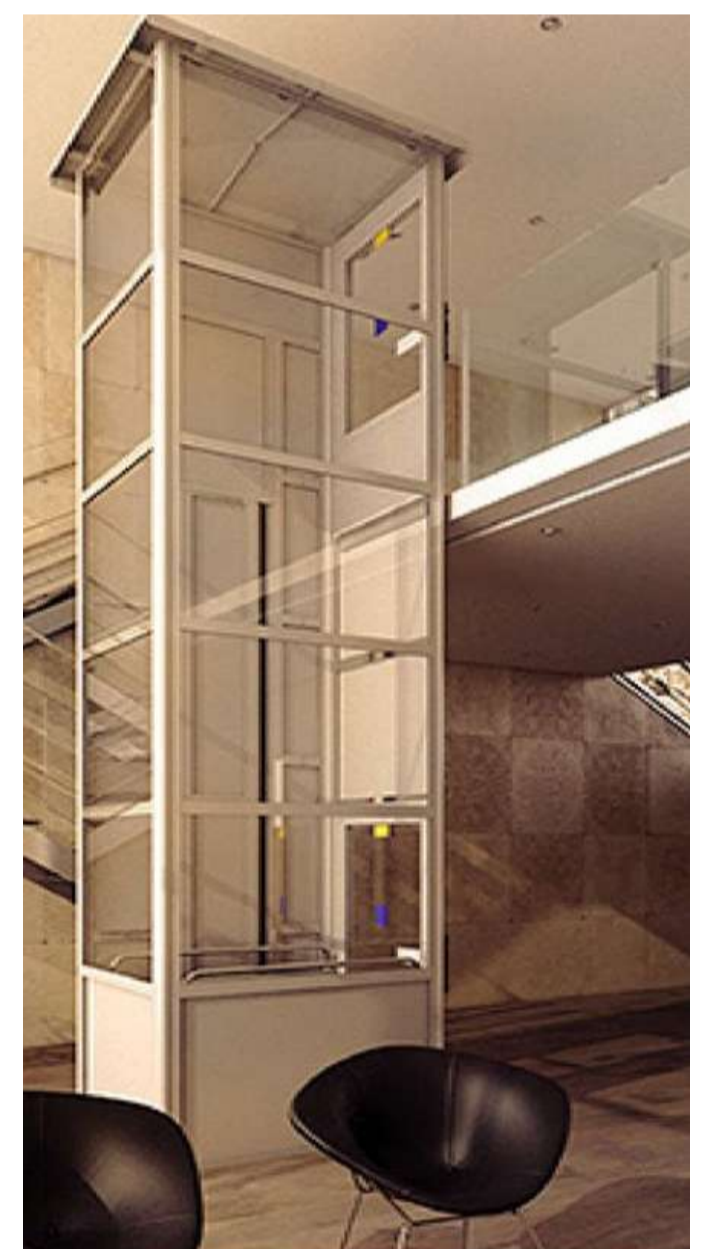
### Plataforma de Acessibilidade SH ST

Possui um projeto modular proporciona mais praticidade e agilidade na aplicação, a plataforma SH ST com estrutura metálica se torna perfeita para adequações de acessibilidade em locais públicos e privados, pois necessita um arranjo mínimo de interface entre obras civis e equipamento. O equipamento é compacto e de fácil alocação na obra, dispensa a construção de casa de máquinas

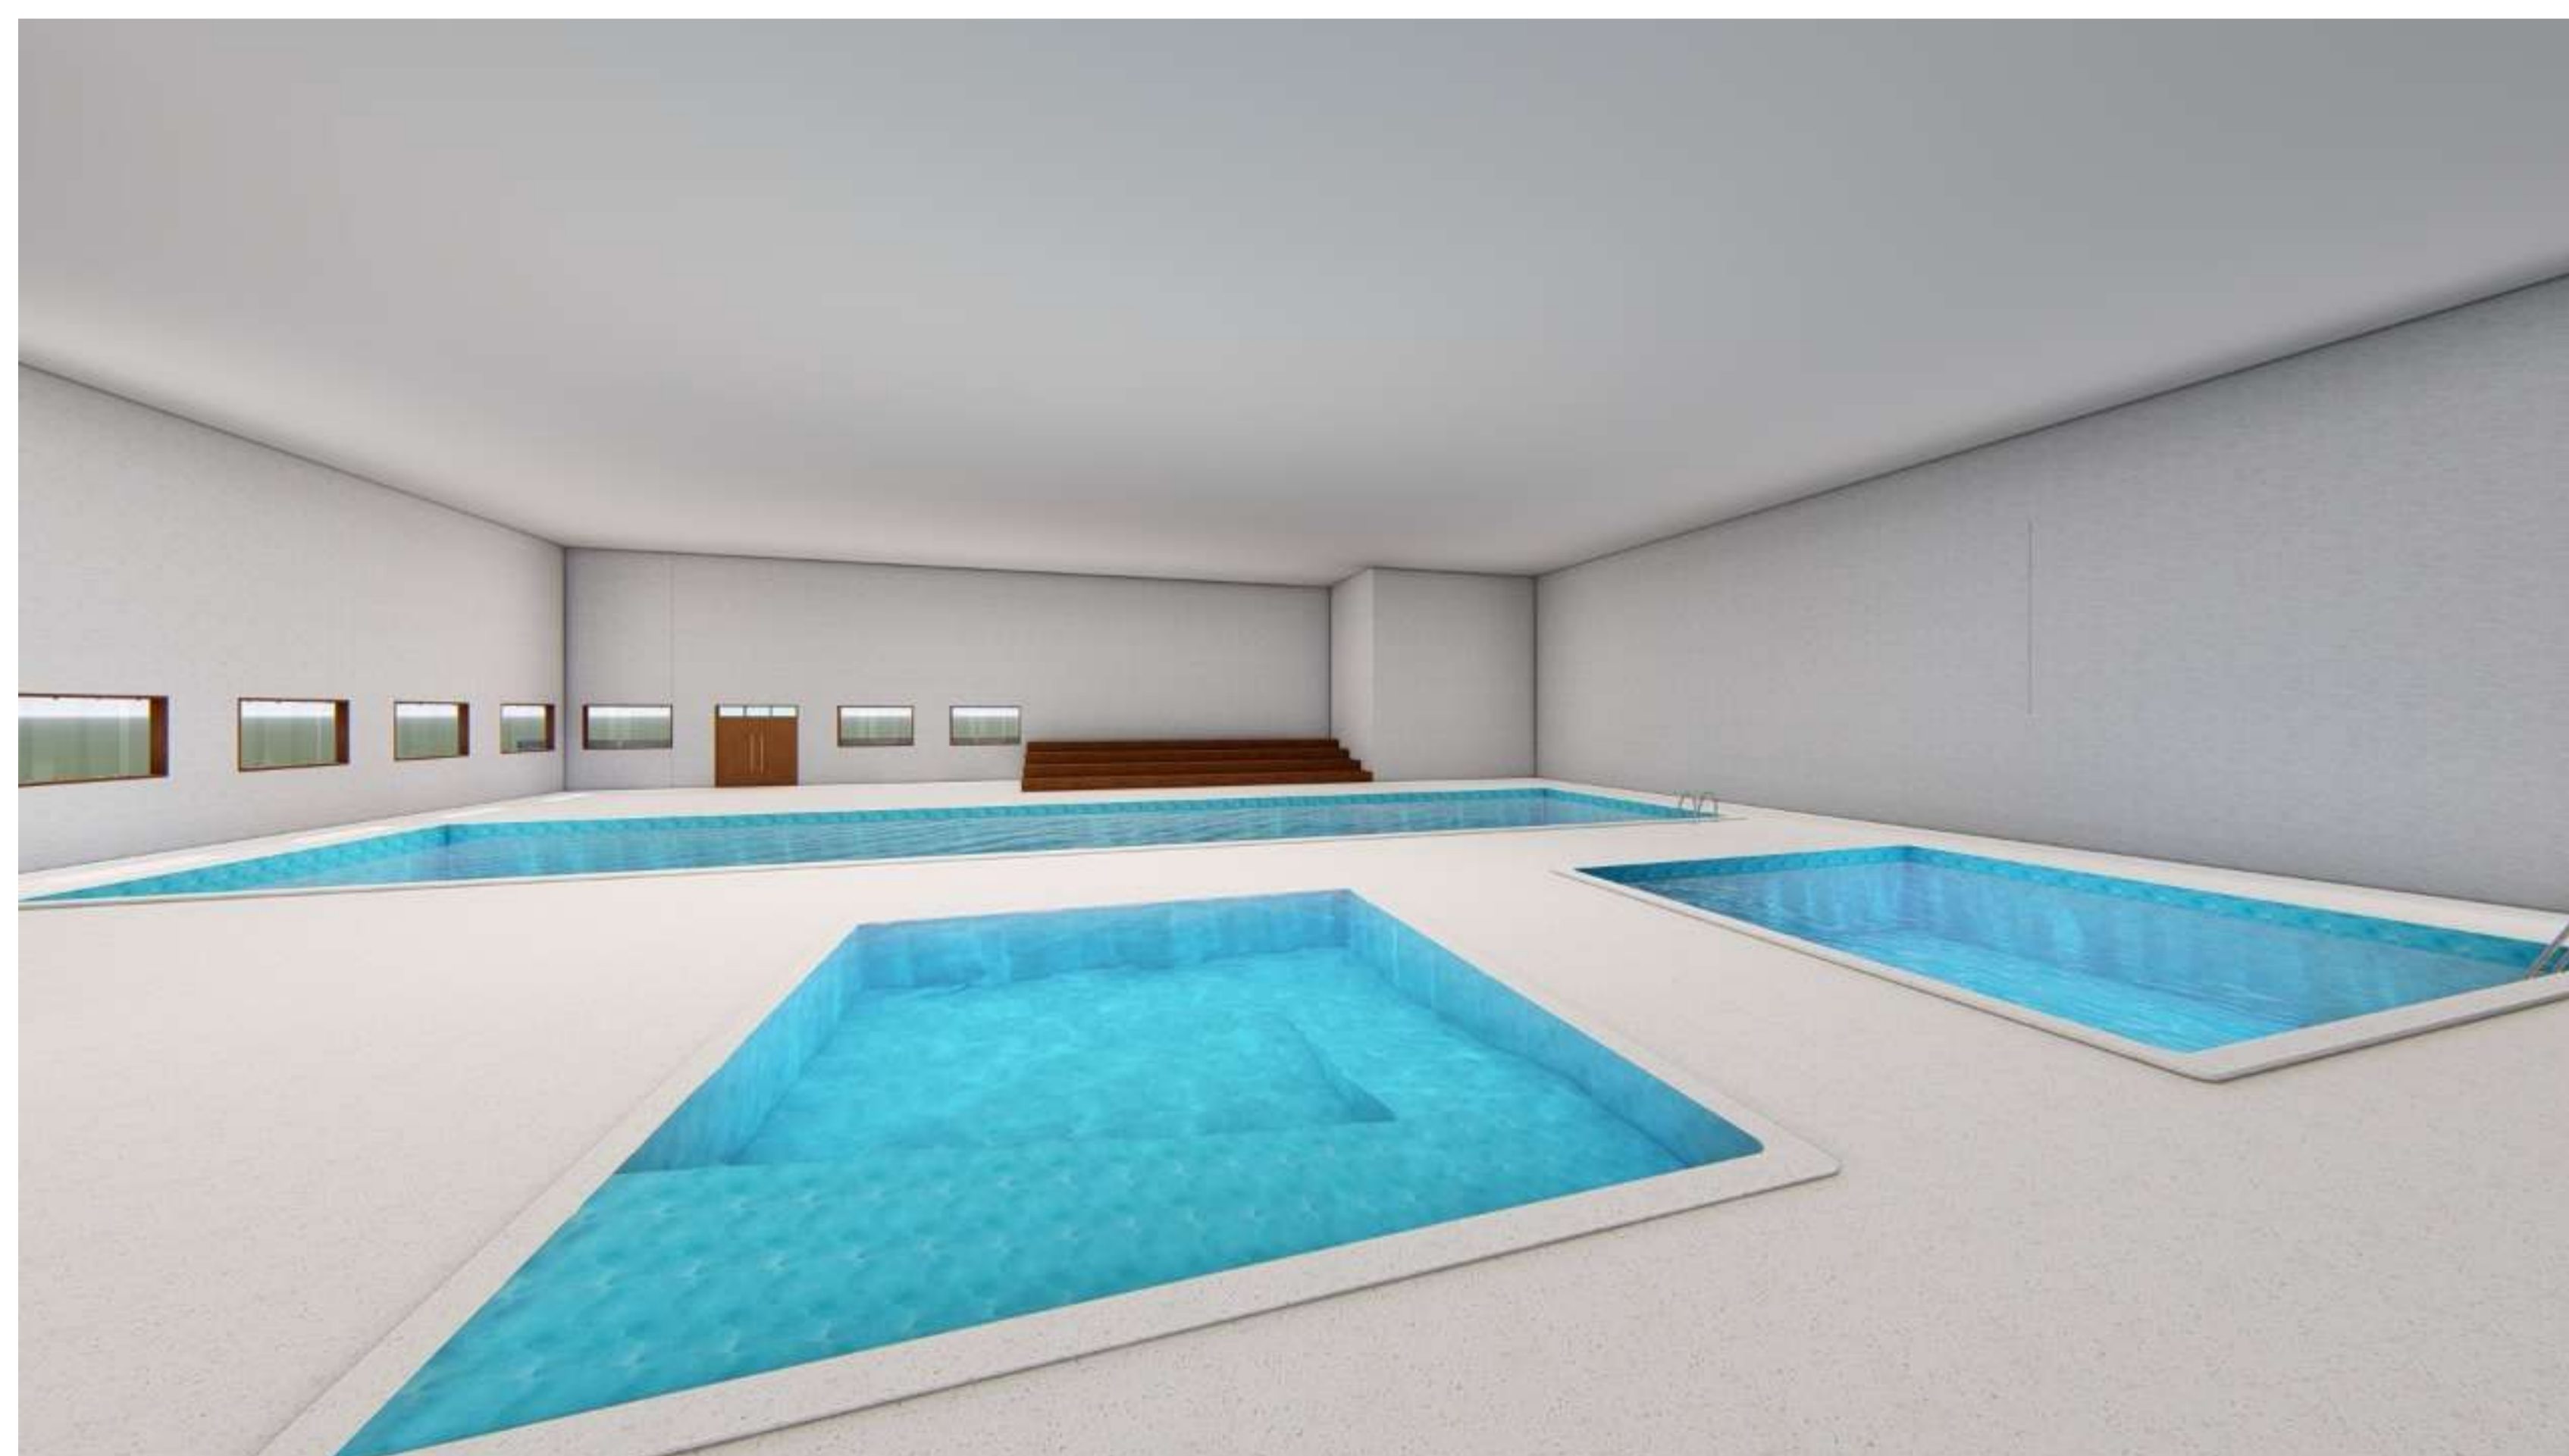
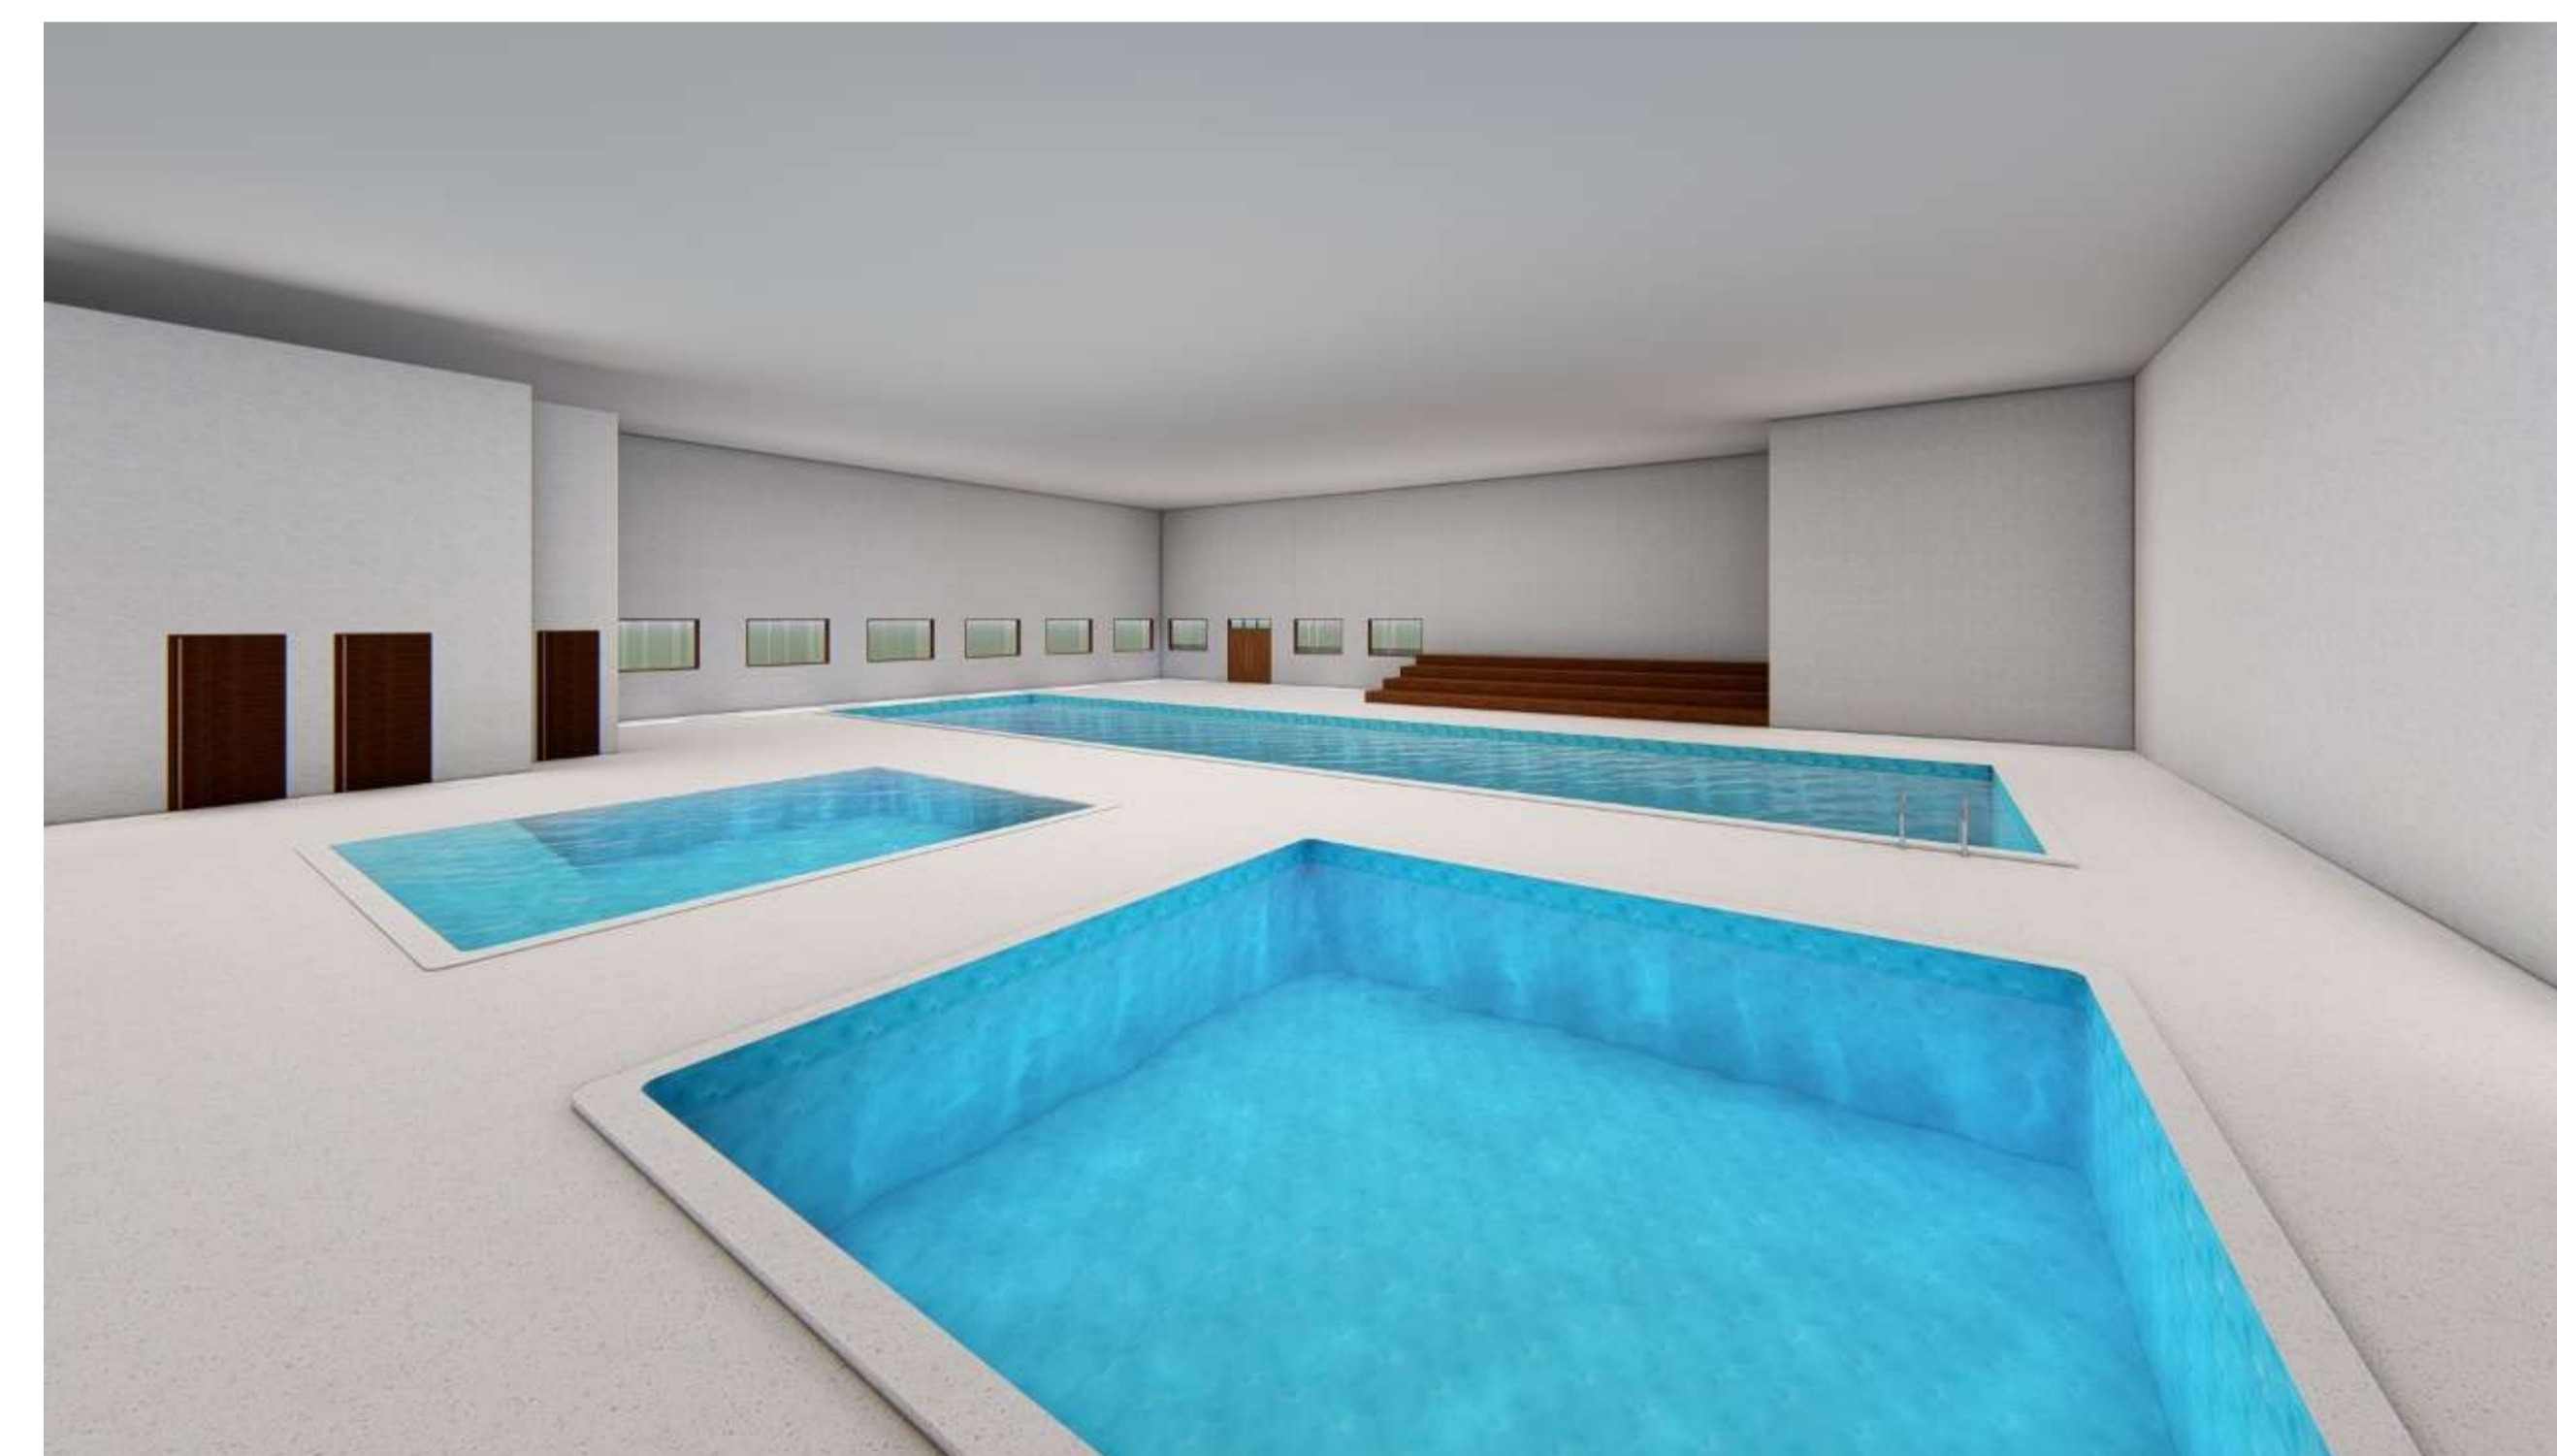
O Clube Aquático possui três piscinas cobertas, sendo uma para natação com a profundidade de 2.00m, uma para prática de hidroginástica com a profundidade de 1.40m, e uma para portadores de necessidades físicas, com profundidade de 0.65m, esta possui rampa acessível.
